GAZ YOQILG'ISIDA ISHLAYDIGAN QOZONLARNING DEVORLARI SUYUQLIK TA'SIRIDA YORILISHI VA KORROZIYA SABABLARI

ANNOTATSIYA

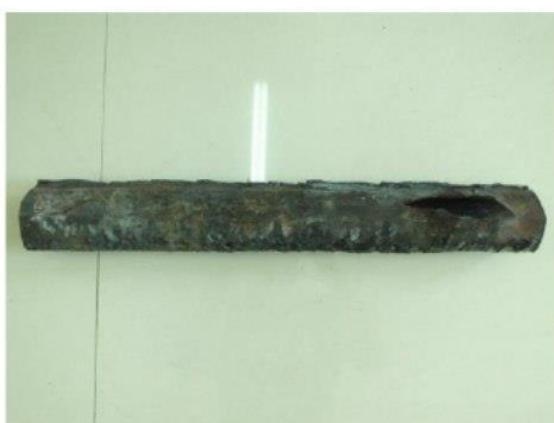
Suv devori quvuri namunasining chap shaklini kuzatish va tahlil qilish 1-rasmda ko‘rsatilganidek amalga oshiriladi (1-rasm). Suv devori quvurining sizish teshigidan tashqari boshqa qismlarida aniq shish yo‘q, ichki devor silliq va korroziyasiz va aniq mexanik shikastlanish yoki jiddiy oksid shkalasi yoki boshqa nuqsonlar ham topilmaydi. Suyuqlik oqishi quvur namunasining o‘choq o‘g‘zi tomonida sodir bo‘ladi, bu yerda sizish sodir bo‘lish ehtimoli yuqori. Bundan tashqari, o‘choq og‘zi tomonidagi quvur devori qattiq yupqalanadi [2]. Quvurning tashqi devorida korroziya mahsulotlari kabi sariq-jigarrang bo‘rtma bor va korroziya mahsulotlarining ba’zi qismlarida yaqqol seziladi. Bu korroziya, yupqalash va sizish oqishining tipik xususiyatlariga ega.

(a) Umumiy ko‘rinish

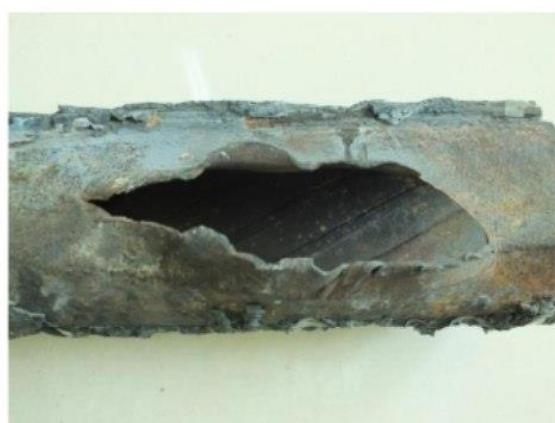
(b) Yorilish morfologiyasi

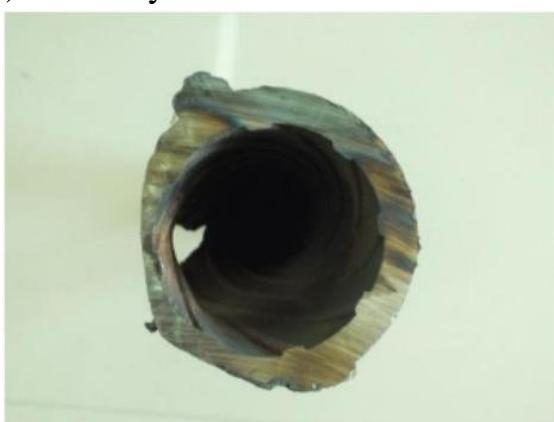
(c) Kesma morgologiyasi

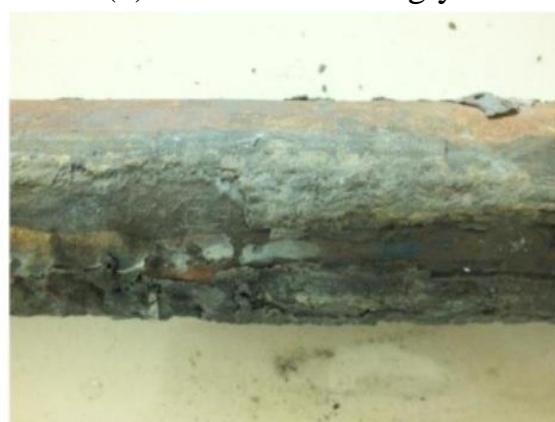
(d) Korroziyaga qarshi mahsulotlar

Morfologik tahlildan namuna olingan suv devori quvurlarining ichki va tashqi devorlarida aniq mehanik shikastlanishlar, jiddiy oksidli qatlam va boshqa nuqsonlar va bo‘rtib ketish hodisasi ko‘zga tashlanmaydi. Po‘lat quvurning olovga qaragan tashqi devorida sarg‘ish jigarrang korroziya alomatlari bo‘ladi. O‘choq og‘ziga qaragan tomonning devori sezilarli darajada yupqaroq bo‘lib, yorilishning qirrasi o‘tkir va yorilish oqishiga korroziyani yupqalashning tipik xususiyatlariga ega bo‘ladi. Kimyoviy tarkib tahlilidan suv devori quvurining kimyoviy tarkibi standart talablarga javob beradi. Metalografik struktura tahliliga ko‘ra, suv devori trubkasi yorig‘idagi struktura aniq deformatsiyasiz ferrit+perlit, sferoidlanish darajasi 2-darajali va metallografik strukturasi normaldir. Korroziya mahsulotlarining energiya spektri tahliliga ko‘ra, o‘choq og‘zi tomonidagi suv devori quvurining yupqalashtirilgan qismida tashqi devor konlarining tarkibiy qismlarida oltingugurt elementi miqdori yuqori va eng yuqori massa ulushi 27% dan ortiq. Pechdagi yuqori haroratli yonish muhitida suv devorining isitish yuzasining yuqori haroratli oltingugurt korroziyasi uchun yetarli sharoitlar mavjud.

Maqolada barcha darajadagi isitish sirtlarini, ayniqsa, yuqori haroratlari oltingugurt ta’sirida korroziyaga uchragan shikastlanishlar bo‘yicha texnik nazoratni kuchaytirish, yorilishga qarshi nazoratni kuchaytirishni va aniqlangan muammolarni o‘z vaqtida hal qilishni taklif qilamiz. Ikkinchidan, operatsiya texnologiyasi ko‘mirni tanlash, o‘choqdagi oqim maydonini yaxshilash, maydalangan ko‘mir tashishni sozlash, maydalangan ko‘mirning nozikligini nazorat qilish va o‘choqdagi harorat maydonini sozlash jihatlaridan optimallashtirilishi kerak. Quvurdagi metall qoplama, xuddi shu korroziyadan kelib chiqadigan nosozlikni oldini olish uchun kolbaning korroziyaga chidamliligi va qarshilagini oshirish uchun ham qo‘llanilishi mumkin.

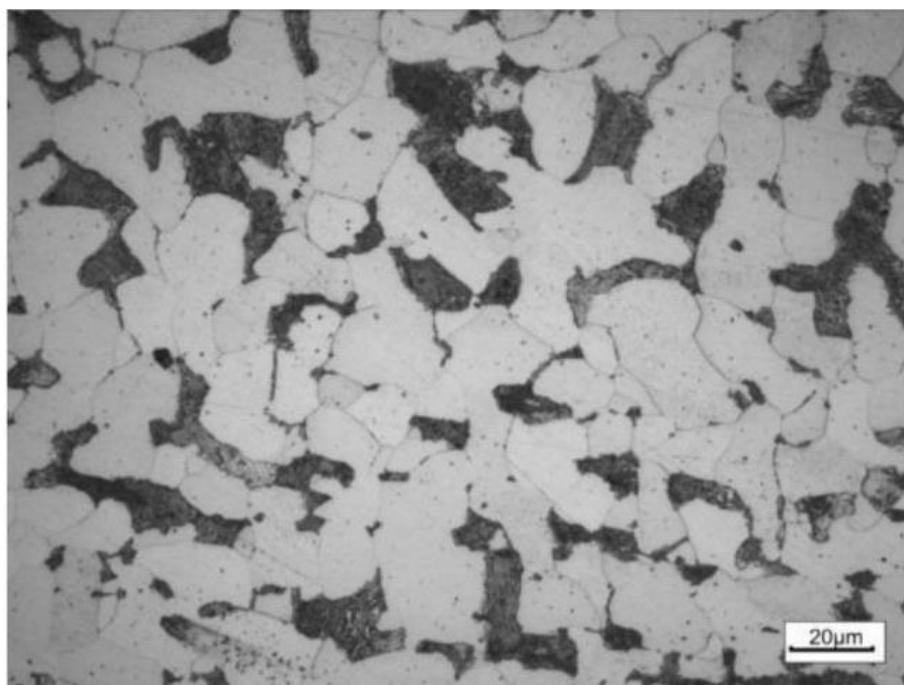
**2-rasm.** Yorilish yaqinidagi suv devori quvurining mikro tuzilishi

2-rasmda ko'rsatilganidek, suv devori quvurining mikro tuzilishini tahlil qiladi. Natijalar suv devori quvuri namunasining yorilish portining metallografik tuzilishida aniq deformatsiya yo'qligini ko'rsatadi. Portlash og'ziga yaqin va yorilish og'ziga qarama-qarshi metallografik struktura teng eksenli ferrit + pearlit bo'lib, sferoidlanish darajasi 2-darajali hisoblanadi. Suv devori quvurining metallografik tuzilishi normaldir.

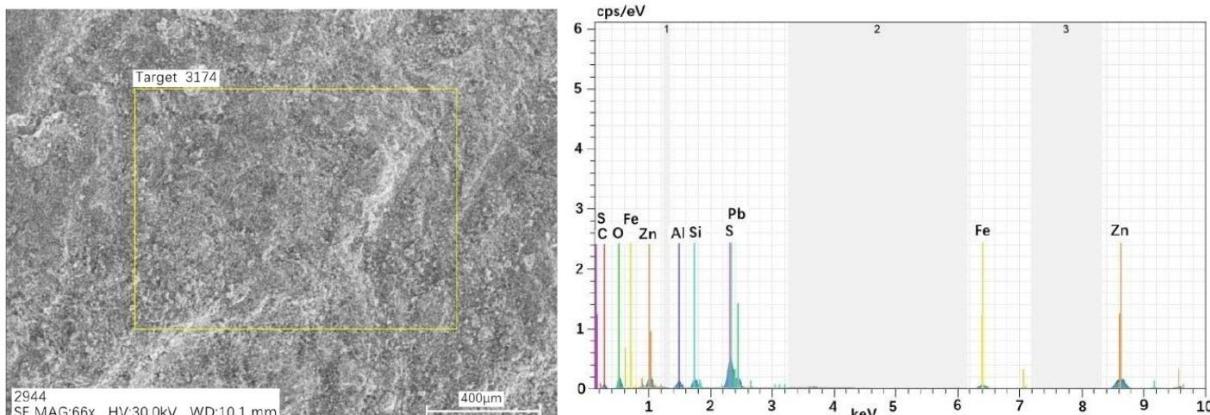
3-rasm. Suv devori quvuri tashqi devorining korroziyasi SEM tahlili natijalari

quvur qismining tashqi devoridagi cho‘kindilarni aniqlash uchun ishlatilgan (3-rasm). O‘choq og‘zi tomonidagi suv devori quvurining yupqalashtirilgan qismining tashqi devoridagi korroziya mahsulotlarining mikro morfologiyasi nisbatan bo‘sh bo‘lib, ko‘p sonli teshiklar va chuqurchalar mavjudligi aniqlandi. Energiya spektrini tahlil qilish orqali uning tarkibiy qismlari asosan temir, kislород, oltingugurt va boshqa elementlardan iborat bo‘lib, ular orasida oltingugurt miqdori yuqori va eng yuqori mintaqaviy massa ulushi 27% dan ortiqdir.

Xulosa qilib aytganda yuqoridagi tahlilga ko‘ra, suv devori quvuri yorilishining asosiy sababi qozonning yonish muhitida oltingugurt miqdori yuqori ekanligi aniqlandi. Uzoq muddatli operatsiya vaqtida oltingugurtli elementlarni o‘z ichiga olgan ko‘p miqdorda sulfat suv devori quvurining tashqi devoriga yotqiziladi. Qozondagi yuqori haroratlari muhitda sulfat yog‘inlari issiq korroziyasi (ya’ni yuqori haroratlari oltingugurt korroziyasi) suv devori quvurning yong‘in tomonida paydo bo‘ladi, bu esa suv devori quvurining devor qalinligining doimiy ravishda ingichkalashiga olib keladi, Nihoyat yorilish ichki yuqori haroratlari va yuqori bosimli muhit ta’sirida sodir bo‘ladi.
